Vol 29 - No 34 ACCIDENTE DE UN RESBALON

DESCRIPCION DEL INCIDENTE

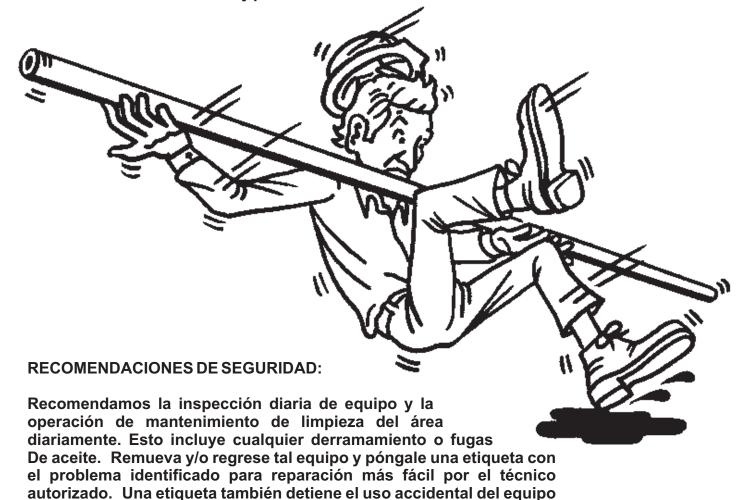
Un trabajador se lastimo mientras cargaba un conducto de 10 pies a traves de un pasillo de 20 pies de ancho. Su talón izquierdo se resbalo de debajo de el cuando piso un charco pequeño de fluído hidráulico. Un montecarga tipo "Skytrak" con una fuga de fluído hidráulico causo el problema. El trabajador se quebro la muñeca en el piso de cemento cuando trato de solivianarse y parar la caída.

Recomendamos la inspección diaria de equipo y la operación de mantenimiento de limpieza del área diariamente. Esto incluye cualquier derramamiento o fugas De aceite. Remueva y/o regrese tal equipo y póngale una etiqueta con el problema identificado para reparación más fácil por el técnico autorizado. Una etiqueta también detiene el uso accidental del equipo dañado.
