## Vol 29 - No 30 ACCIDENTE CON UNA PLANCHA DE CONCRETO

### **DESCRIPCION DEL INCIDENTE**

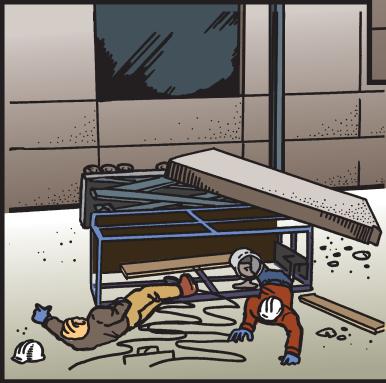
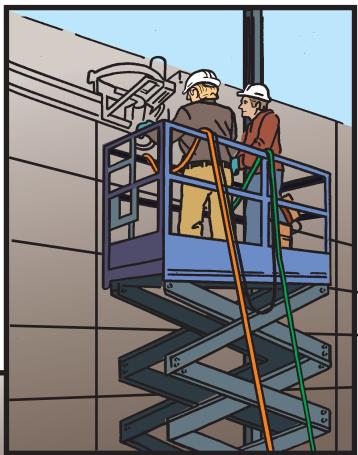
Dos trabajadores estaban cortando una plancha de concreto de 9,925 lb, de 10X10 de la parte trasera del edificio en un proyecto de remodelación. La plancha era de 8 pulgadas de grueso y el mavordomo de más experiencia tenía 10 años de experiencia. Era comunmente conocido en esta compañía en particular que no se debía mover por si sola una plancha que era más de 6 pulgadas de grueso, entonces debido a eso no se necesitaba asegurarse o amararse de alguna forma mientras se cortaba. Cuando el cortador había terminado 95 por ciento del trabajo, la plancha se quebro, cayendose en contra del montencarga ascensor tipo tijera y mando a los dos hombres al asfalto. El mayordomo sufrio tres costillas quebradas y una cortada en su pierna derecha, asi como dos días perdidos de trabajo. El ayudante no fue tan afortunado. Se fracturo la segunda vertebra, el brazo, la pelvis y se destrozo la rodilla. Mientras se recuperaba no fue a trabajar por 2<sup>1</sup>/<sub>2</sub> meses.

El accidente ocurrio debido a la creencia falsa basada en la premisa de que una plancha de concreto de 6 pulgadas de grueso no se mueve por si sola. Esta creencia era la unica cosa que estaba en contra de la plancha de concreto de 5 toneladas. El peligro potencial era tan grande que unos 20 minutos para asegurar la plancha hubiera sido de gran valor. En vez de esto, conocimiento común que resulto ser incorrecto, causo la perdida de salario, daño a equipo, gastos medicos, puso alto al trabajo, y causo dolor y sufrimiento inecesario.

Cuando el peligro potencial es tan grande, tome todas las precauciones necesarias.

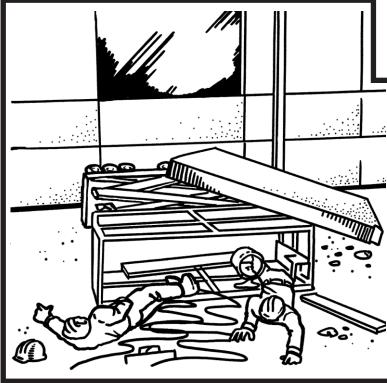
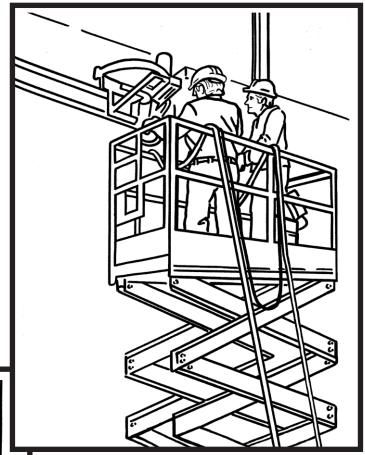
Dos trabajadores estaban cortando una plancha de concreto de 9,925 lb, de 10X10 de la parte trasera del edificio en un proyecto de remodelación. La plancha era de 8 pulgadas de grueso y el mavordomo de más experiencia tenía 10 años de experiencia. Era comunmente conocido en esta compañía en particular que no se debía mover por si sola una plancha que era más de 6 pulgadas de grueso, entonces debido a eso no se necesitaba asegurarse o amararse de alguna forma mientras se cortaba. Cuando el cortador había terminado 95 por ciento del trabajo, la plancha se quebro, cayendose en contra del montencarga ascensor tipo tijera y mando a los dos hombres al asfalto. El mayordomo sufrio tres costillas quebradas y una cortada en su pierna derecha, asi como dos días perdidos de trabajo. El ayudante no fue tan afortunado. Se fracturo la segunda vertebra, el brazo, la pelvis y se destrozo la rodilla. Mientras se recuperaba no fue a trabajar por 2<sup>1</sup>/<sub>2</sub> meses.

El accidente ocurrio debido a la creencia falsa basada en la premisa de que una plancha de concreto de 6 pulgadas de grueso no se mueve por si sola. Esta creencia era la unica cosa que estaba en contra de la plancha de concreto de 5 toneladas. El peligro potencial era tan grande que unos 20 minutos para asegurar la plancha hubiera sido de gran valor. En vez de esto, conocimiento común que resulto ser incorrecto, causo la perdida de salario, daño a equipo, gastos medicos, puso alto al trabajo, y causo dolor y sufrimiento inecesario.

Cuando el peligro potencial es tan grande, tome todas las precauciones necesarias.
