ENTRENAMIENTO SEGURO CON

CAJA de
HERRAMIENTAS

Vol 32 - No 21 ACCIDENTE DE GRUA

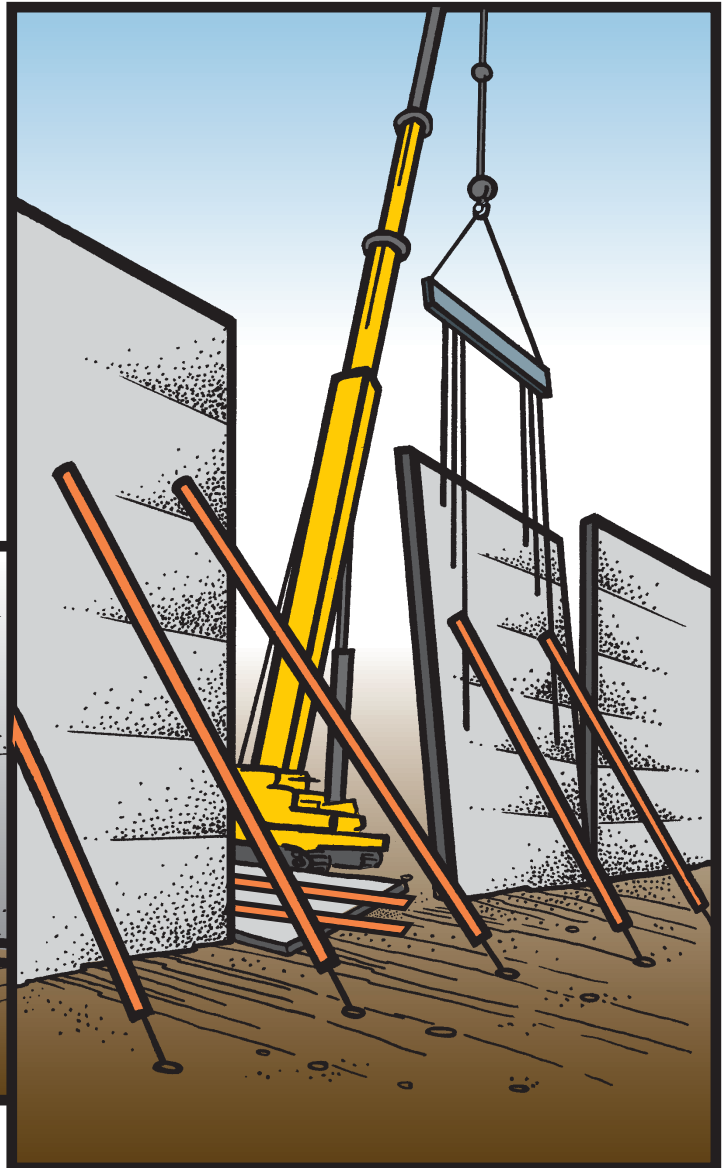
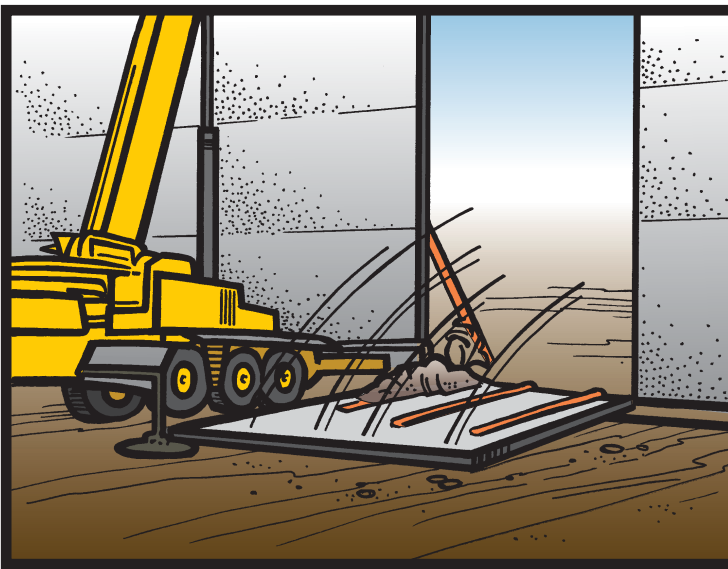
Unos empleados estaban tratando de instalar un panel de concreto moldeado de antemano a su posición. Mientras el operador de la grúa trato de posicionar una pieza de la pared, se vino hacia adentro del edificio. Entonces el operador la movió bruscamente hacia atrás tratando de compensar el error. A este tiempo la pared de afuera le pegó a una pared de inclinación (tilt wall) contigua. Como resultado, la pared de inclinación se cayó hacia el piso de abajo causando daño a la pared. Además, uno de los estabilizadores (outriggers) de la grúa se atoro y fue dañada por la pared de inclinación cuando se desplomo. Afortunadamente nadie estaba debajo de la pared a ese tiempo.

La línea final en este caso es la inexperiencia. El operador de la grúa no había sido entrenado apropiadamente para el trabajo que debería hacer. El Contratista General debería asegurarse que todos los subcontratistas que operan equipo (grúas, palas traseras, montacarga tipo "skytraks") en cualquiera de sus lugares de trabajo tengan prueba de entrenamiento / certificación apropiada y experiencia calificada para el equipo siendo usado.

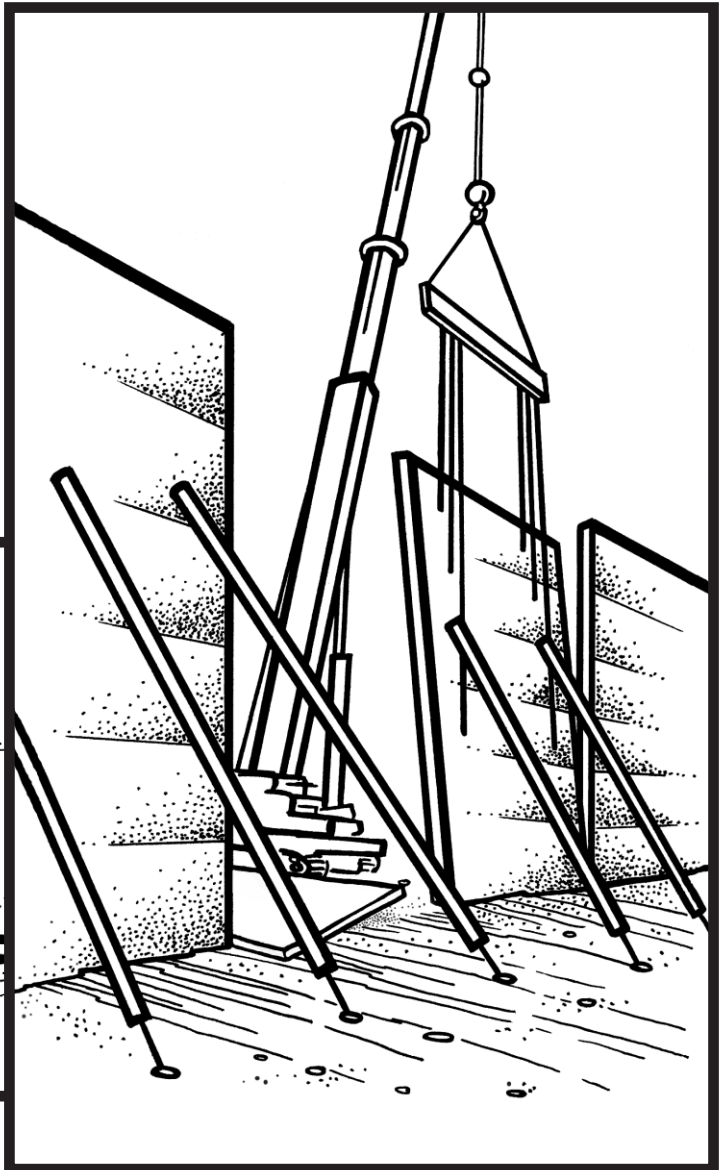
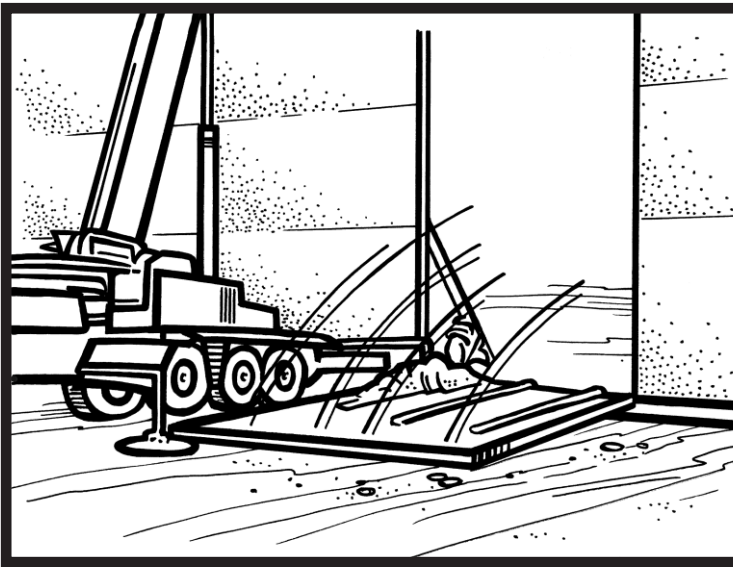
Unos empleados estaban tratando de instalar un panel de concreto moldeado de antemano a su posición. Mientras el operador de la grúa trato de posicionar una pieza de la pared, se vino hacia adentro del edificio. Entonces el operador la movió bruscamente hacia atrás tratando de compensar el error. A este tiempo la pared de afuera le pegó a una pared de inclinación (tilt wall) contigua. Como resultado, la pared de inclinación se cayó hacia el piso de abajo causando daño a la pared. Además, uno de los estabilizadores (outriggers) de la grúa se atoro y fue dañada por la pared de inclinación cuando se desplomo. Afortunadamente nadie estaba debajo de la pared a ese tiempo.

La línea final en este caso es la inexperiencia. El operador de la grúa no había sido entrenado apropiadamente para el trabajo que debería hacer. El Contratista General debería asegurarse que todos los subcontratistas que operan equipo (grúas, palas traseras, montacarga tipo "skytraks") en cualquiera de sus lugares de trabajo tengan prueba de entrenamiento / certificación apropiada y experiencia calificada para el equipo siendo usado.
