# ENTRENAMIENTO SEGURO CON

CAJA de  
HERRAMIENTAS

**Vol 32 - No 30 ACCIDENTE DE LA SIERRA CIRCULAR**

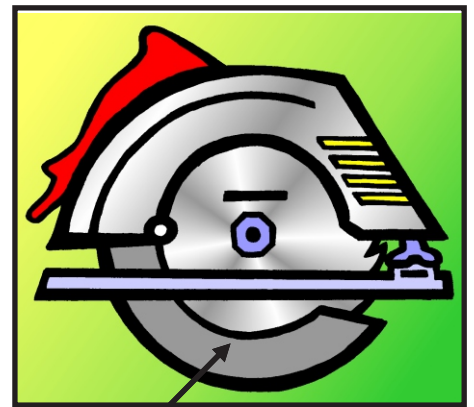
**CUANDO EL GUARDIA DE LA HOJA DE SIERRA ESTA EN SITIO, CUBRE LA DENTADURA Y PROTEGE DE EL CONTACTO NO DESEADO**

En la investigación del accidente, se descubrió que el factor mayor que contribuye a la lesión era que la sierra circular tenía un guardia de la hoja defectivo. El accidente podría prevenirse fácilmente si la herramienta hubiera sido inspeccionada para asegurarse que estaba en un estado bueno para uso y que el guardia estaba propiamente en sitio. Si se encuentran herramientas motorizada para ser inseguras, deben etiquetarse fuera y deben guardarse para la reparación.

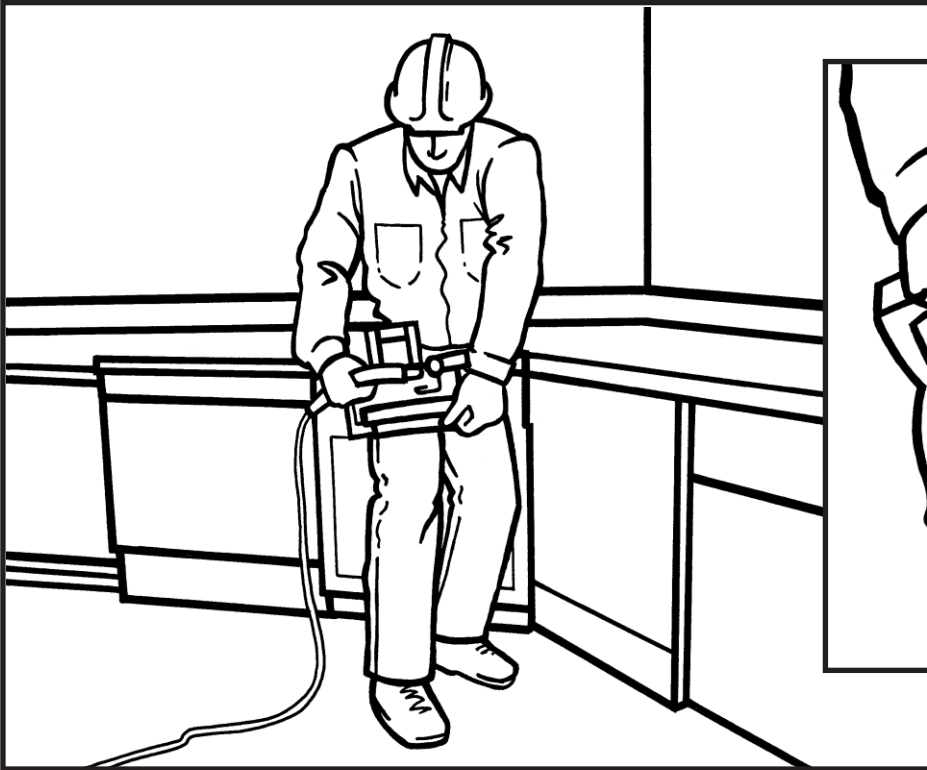
Un carpintero estaba acostumbrando una sierra circular para cortar una sección de cima del contador para poner en armarios. Cuando él terminó su corte, él puso la sierra contra su pierna derecha como si para descansar la sierra para su próximo corte. Él sentía una sensación de repente en su pierna y procedió a mirar hacia abajo. Su pierna había estado muy cortada y él tuvo que ser precipitado al hospital. El corte era tan serio que exigió más de 150 puntadas para cerrar la herida y estaba 1/4" lejos de tener la pierna amputada.
