ENTRENAMIENTO SEGURO CON

CAJA de
HERRAMIENTAS

Vol 32 - No 2 MODIFICACIONES ILEGALES A HERRAMIENTA

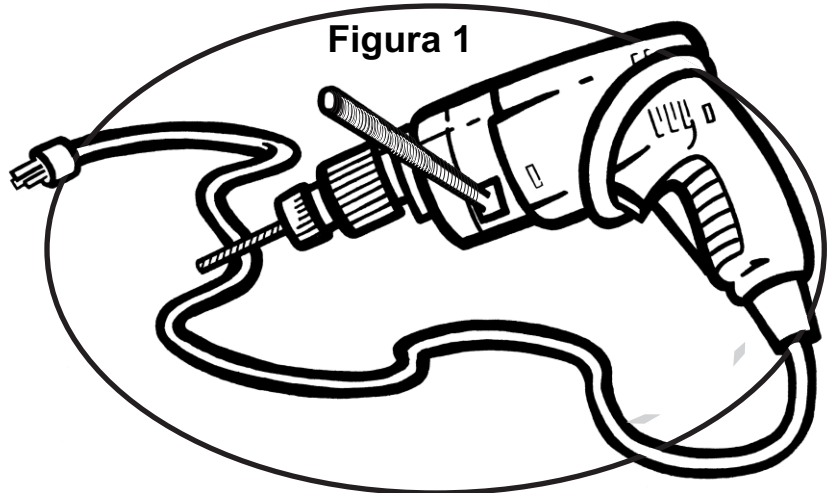
En la figura 1, al taladro le falta la manija lateral y alguien le insertó un pedazo de canal angular en su lugar. Es extremadamente largo y probablemente corte al usuario con sus orillas. Ahora, no se puede utilizar la manija correcta, pues la rosca de la manija ha sido dañada por el angular.

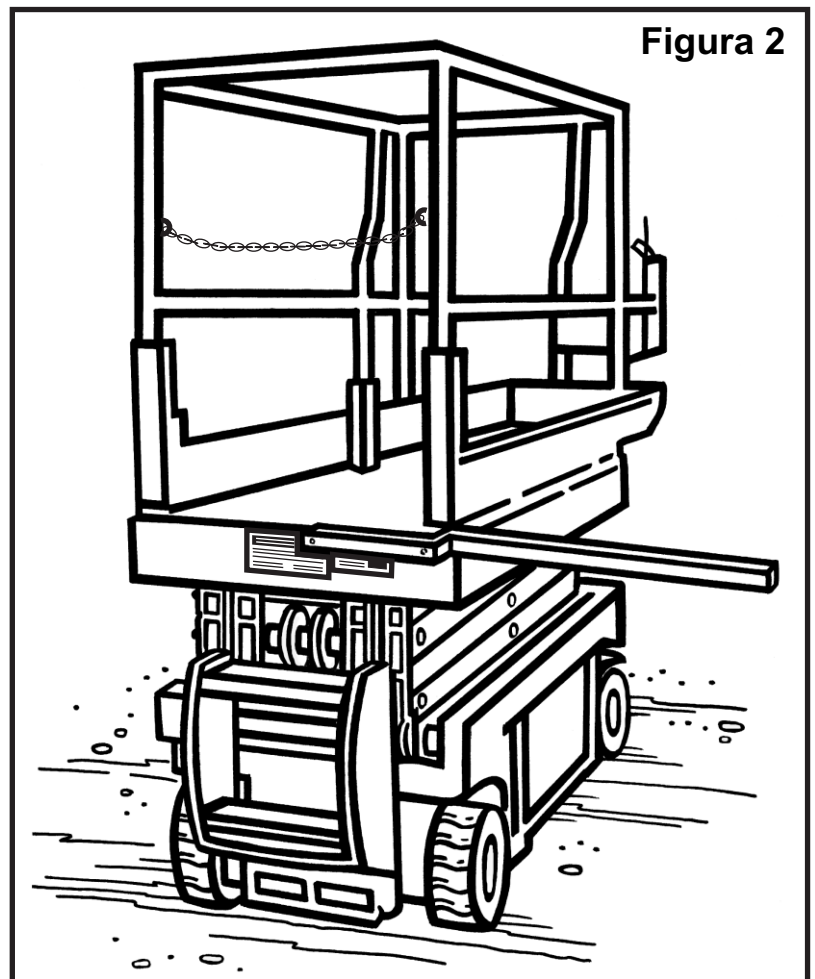
En la figura 2, el elevador telescópico de tijera tiene un pedazo de angular de hierro adherido al punto de salida. Esto presenta un riesgo de pinchazo a un trabajador. Haber soldado el angular de hierro también ha cubierto algunos avisos de precaución, cosa que está claramente prohibida por el fabricante. En ambos casos, no hubo autorización por parte del fabricante.
