# ENTRENAMIENTO SEGURO CON

## CAJA de HERRAMIENTAS

### Vol 31 - No 52 ACCIDENTE DEL MONTECARGO DE PALETA

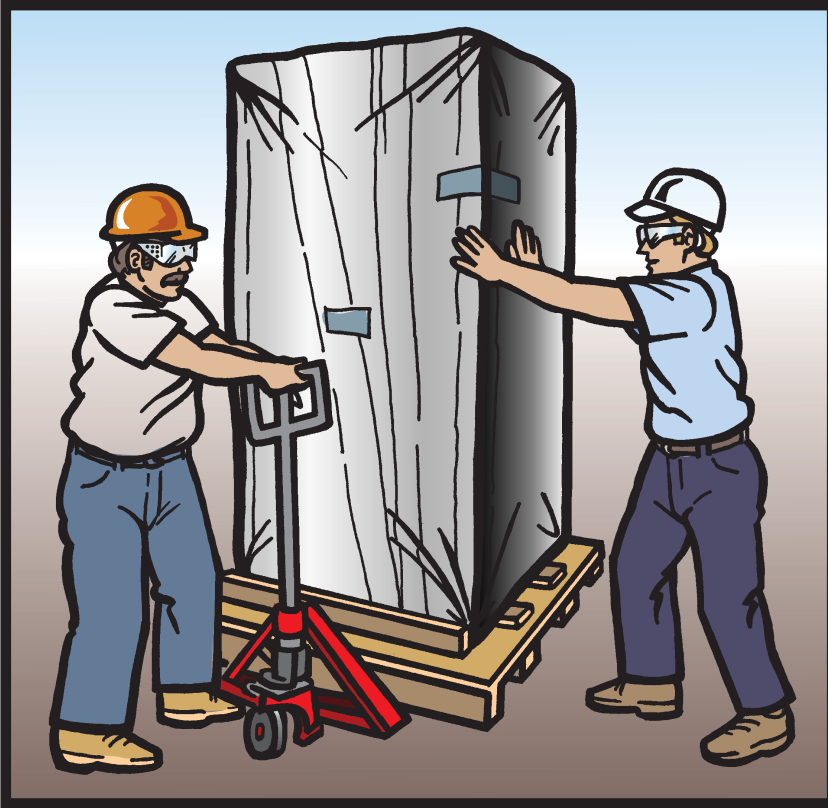
Dos empleados estaban moviendo un cajon de bateria del lugar donde descargan al cuarto electrico con un montecargo de paleta. Mientras un empleado empujaba el cajon el trabajo del otro era detener el cajon fijo. El cajon pesaba 2600 libras, y tenia 6 pies de altura y estaba mas pesado por arriba que por abajo. El accidente ocurrio mientras los dos trabajadores iban voltiando la esquina muy rapido. El montecargo de paleta por diseno tiene tres puntos de contacto, asi que cuando lo movieron rapidamente el peso del cajon cambio y causo que el cajon se caera sobre el empleado que lo iba deteniendo. El otro factor de este accidente fue que el montecargo de paleta estaba elevado a su altura maxima. La pierna del empleado se quebró entre la rodilla y el tobillo. El estará fuera de trabajo por un tiempo para recuperarse y para rehabilitación.

1. Siempre planee como va a mover los materiales. Revise el camino anteriormente y anote que le concierne.
2. Siempre camine con la carga lo mas cerca al piso que se pueda, y con la velocidad apropiada. Cuando se requiere seguridad, nunca vaya de prisa.
