ENTRENAMIENTO SEGURO CON

CAJA de HERRAMIENTAS

Vol 32 - No 24 ACCESO CONTROLADO Y PROTECCIÓN DE ARRIBA

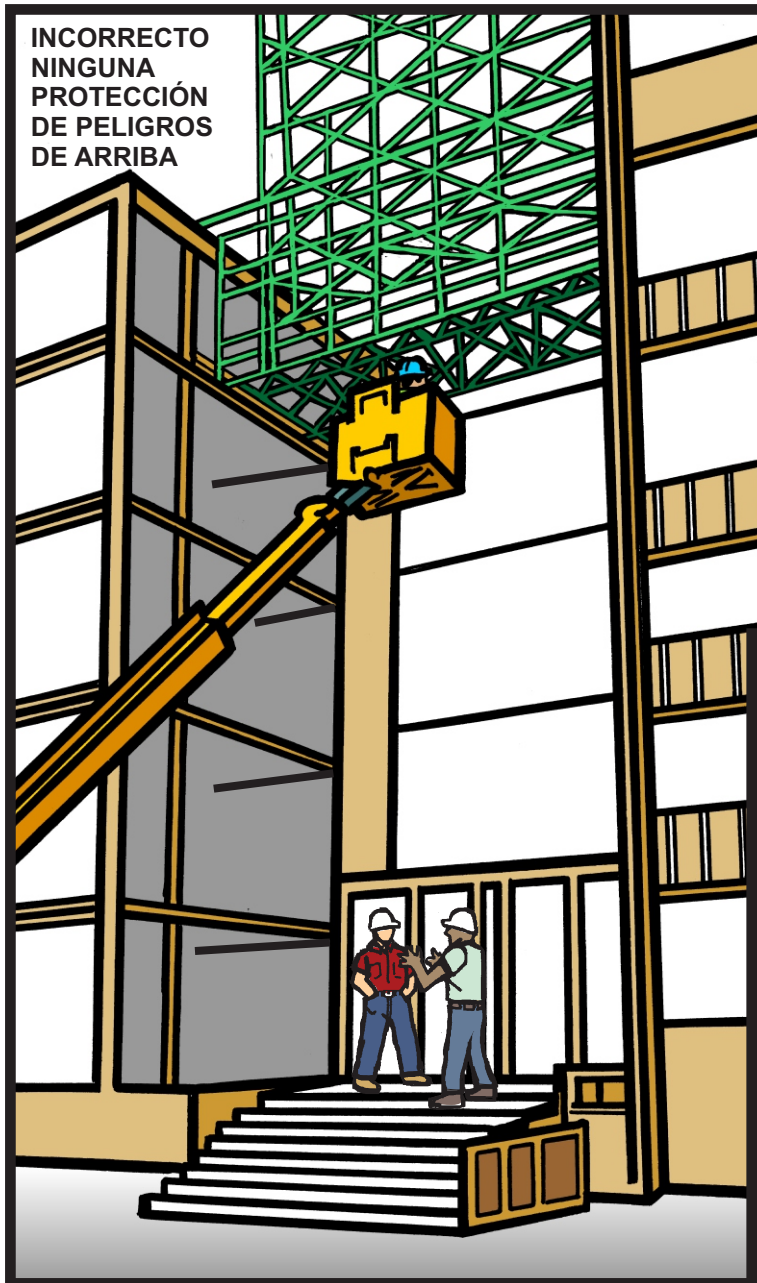
La escalera en la parte de abajo de este andamiaje había sido vaciada con cemento 3 días antes. La operación del andamiaje no consideró la protección de los hombres trabajando arriba de la entrada que se convirtió en peligro para los empleados debajo. Unas pinzas(tenazas) se cayeron golpeando el pie de un trabajador. El empleado obtuvo lesiones menores pero una investigación reveló un peligro potencial. Se tomó acción inmediata por medio de controlar el acceso y por medio de poner barricadas en la entrada. Se decidió que la mejor forma de protección sería una red para escombros o una plataforma para detener que sería erigida en medio de los niveles de la escalera.
