# ENTRENAMIENTO SEGURO CON CAJA de HERRAMIENTAS

## Vol 31 - No 8 ACCIDENTE DE VARILLA

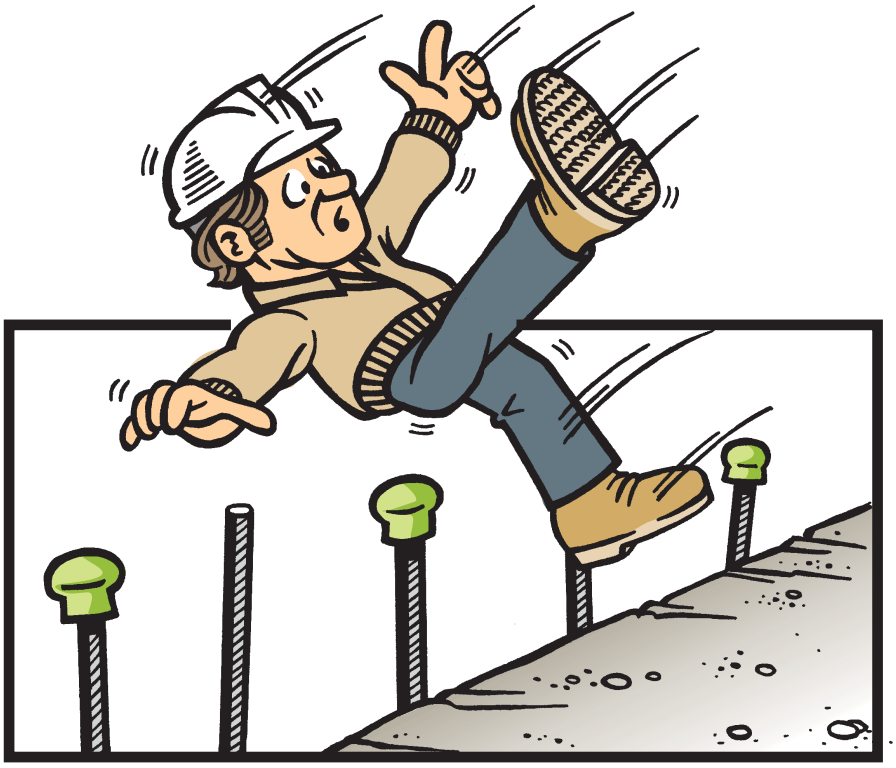
**DESCRIPCIÓN DEL INCIDENTE:**
Un carpintero de 30 años con 10 años de experiencia estaba formando con madera una entrada en el piso de abajo de unos escalones. Las formas de adentro habían sido puestas en vigas de nivel de sostén de cemento de 2 1/2 pies de ancho. Las formas de afuera estaban puestas sobre una brecha de 2 pies que necesitaba material de relleno para nivelar hasta la parte de arriba de la viga de nivel. A través de la parte de arriba de las vigas de nivel y enseguida de la forma estaba una hilera de varillas de acero de 1/2 pulgada paradas verticalmentede 2 pies de altura y como 1 1/2 pies separado. Toda la varilla tenia tapaderas de seguridad tipo hongo cubriendo las puntas.

El carpintero puso poca o ninguna atención al hecho de que al estar trabajando, había removido una tapadera de seguridad de la varilla. Era temprano en la mañana con un sereno liviano en el suelo cuando el carpintero se inclino para tomar las medidas de una abrazadera de 2X4. Se resbalo y piso a través de la forma y la viga de nivel; cayéndose hacia atrás y insertándose en la varilla sin tapadera. No dándose cuenta que se había insertado, le grito a sus compañeros de trabajo que lo levantaran. A medida que los compañeros de trabajo lo levantaron, se dieron cuenta que había sido insertado. Los informes médicos declararon que los rayos X demostraron que la varilla no había atravesado la arteria mayor bajo su brazo solo por 1/2 pulgada y no había penetrado el pulmón por 1 pulgada.

1. El estar al tanto de su área de trabajo es crítico a la seguridad de uno. Tenga cuidado cuando esté trabajando en condiciones resbalosas y tome precauciones extras.

2. NUNCA remueva una tapadera de una varilla sin reemplazarla inmediatamente. Esto es un accidente por suceder.

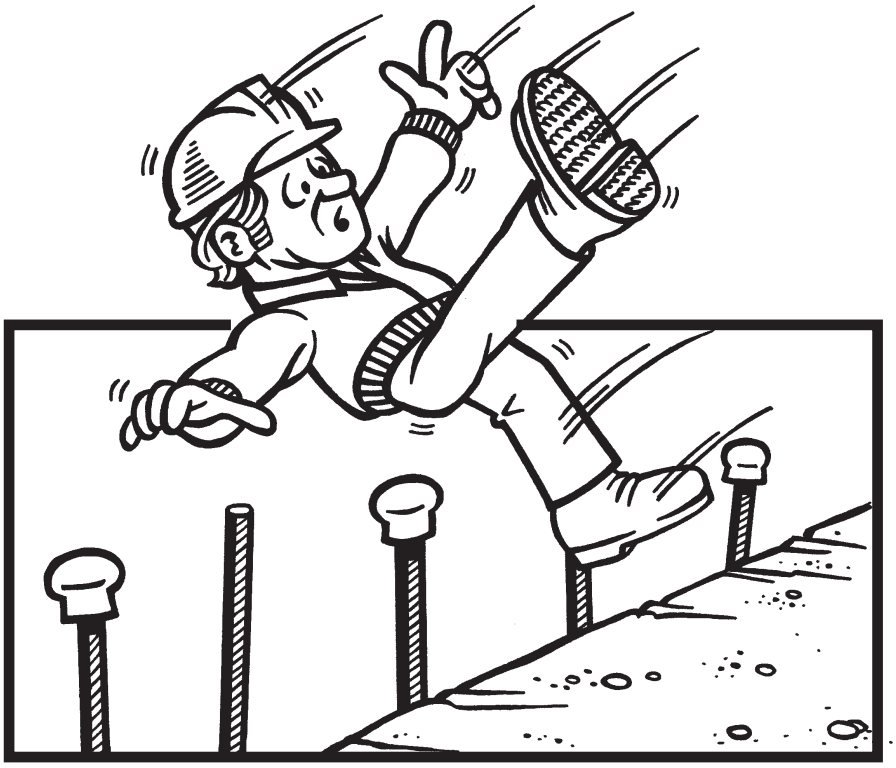
**DESCRIPCIÓN DEL INCIDENTE:**
**Un carpintero de 30 años con 10 años de experiencia estaba formando con madera una entrada en el piso de abajo de unos escalones. Las formas de adentro habían sido puestas en vigas de nivel de sostén de cemento de 2 1/2 pies de ancho. Las formas de afuera estaban puestas sobre una brecha de 2 pies que necesitaba material de relleno para nivelar hasta la parte de arriba de la viga de nivel. A través de la parte de arriba de las vigas de nivel y enseguida de la forma estaba una hilera de varillas de acero de 1/2 pulgada paradas verticalmentede 2 pies de altura y como 1 1/2 pies separado. Toda la varilla tenia tapaderas de seguridad tipo hongo cubriendo las puntas.**

**El carpintero puso poca o ninguna atención al hecho de que al estar trabajando, había removido una tapadera de seguridad de la varilla. Era temprano en la mañana con un sereno liviano en el suelo cuando el carpintero se inclino para tomar las medidas de una abrazadera de 2X4. Se resbalo y piso a través de la forma y la viga de nivel; cayéndose hacia atrás y insertándose en la varilla sin tapadera. No dándose cuenta que se había insertado, le grito a sus compañeros de trabajo que lo levantaran. A medida que los compañeros de trabajo lo levantaron, se dieron cuenta que había sido insertado. Los informes médicos declararon que los rayos X demostraron que la varilla no había atravesado la arteria mayor bajo su brazo solo por 1/2 pulgada y no había penetrado el pulmón por 1 pulgada.**

1. **El estar al tanto de su área de trabajo es crítico a la seguridad de uno. Tenga cuidado cuando esté trabajando en condiciones resbalosas y tome precauciones extras.**

2. **NUNCA remueva una tapadera de una varilla sin reemplazarla inmediatamente. Esto es un accidente por suceder.**
