Vol 30 - No 17 SEGURIDAD DE VEHICULO

Un empleado de las utilidades de 43 años de edad fue accidentalmente muerto cuando fue atropellado por un vehículo de su compañía. El empleado estaba parado en el parachoques de un camión de casilla (crew cab truck) que estaba moviéndose en reversa para levantar algún equipo que se había dejado atrás. Otros empleados estaban sentados en la cama del camión (pick up). El vehículo pegó un tope en el camino causando que el empleado se cayera hacia atrás. El chofer no pudo reaccionar a tiempo y el trabajador fue aplastado debajo de las llantas del camión.

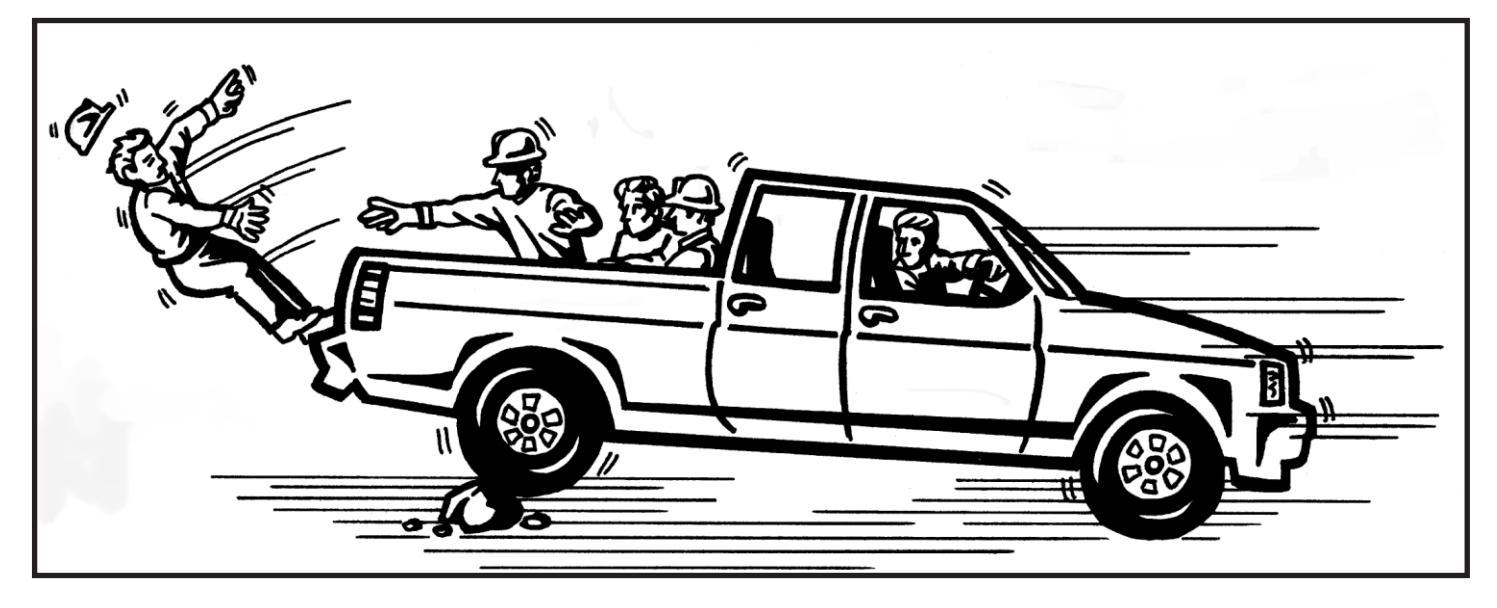
Un empleado de las utilidades de 43 años de edad fue accidentalmente muerto cuando fue atropellado por un vehículo de su compañía. El empleado estaba parado en el parachoques de un camión de casilla (crew cab truck) que estaba moviéndose en reversa para levantar algún equipo que se había dejado atrás. Otros empleados estaban sentados en la cama del camión (pick up). El vehículo pegó un tope en el camino causando que el empleado se cayera hacia atrás. El chofer no pudo reaccionar a tiempo y el trabajador fue aplastado debajo de las llantas del camión.

Los camiones de compañía que son usados para transportar trabajadores de un lugar a otro deben de tener asientos seguros adecuados para todos los pasajeros. Los empleados estaban paseándose en la cama del camión mientras dejaban los asientos adentro del camión vacíos. Nunca debería alguien pasearse en el parachoques trasero de un vehículo en movimiento. Esta fatalidad fue responsabilidad de todos, desde el chofer hasta el equipo de trabajadores en la cama del camión, hasta de la victima misma. Podía haber sido prevenido por medio de usar simple sentido común.

OSHA 1926.601(b)(8) Los vehículos usados para transportar empleados deben tener asientos firmemente asegurados y lo suficiente para el numero de empleados que van a ser transportados.
