Vol 27 - No 39 ACCIDENTE DE UNA PARED QUE SE CAYO

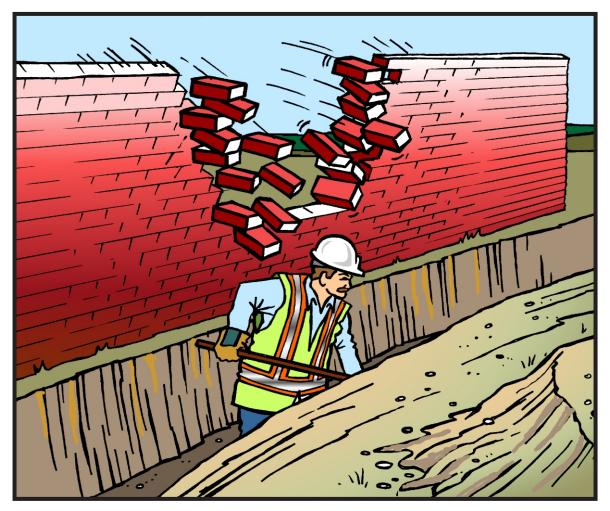
Un trabajador de 27 anos de edad con un ano de experiencia, estaba en el proceso de localizar un linea de agua bajo tierra. Excavo una trinchera de aproximadamente cuatropiesde profundidad, al lado de una pared que media 7 pies de altura y 5 pies de largo. Mientrasque trabajaba dentro de la trinchera, la pared de ladrillo cayo sobre la victima. Sus heridas fueron fatales.

El patron nunca debera permitir al empleado excavar bajo el nivel, en la base de los cimientos, mientras que las paredes esten sin un adecuado sosten.

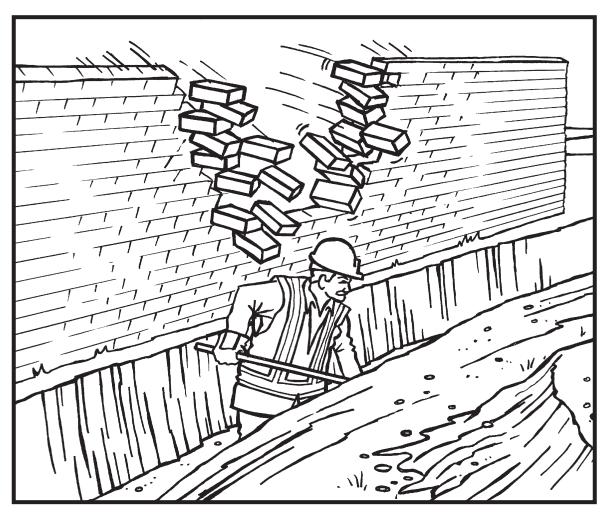
Un trabajador de 27 anos de edad con un ano de experiencia, estaba en el proceso de localizar un linea de agua bajo tierra. Excavo una trinchera de aproximadamente cuatropiesde profundidad, al lado de una pared que media 7 pies de altura y 5 pies de largo. Mientrasque trabajaba dentro de la trinchera, la pared de ladrillo cayo sobre la victima. Sus heridas fueron fatales.

El patron nunca debera permitir al empleado excavar bajo el nivel, en la base de los cimientos, mientras que las paredes esten sin un adecuado sosten.
