Vol 27 - No 35 ACCIDENTE POR LEVANTAMIENTO DE CARGA

DESCRIPCIONDEUN INCIDENTE:

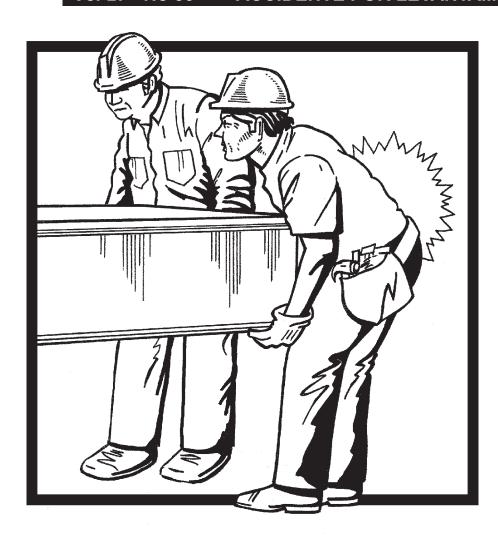
Un trabajador se lastimo seriamente la espalda. mientras movia equipo pesado. Una gran pieza de equipo electrico, con un peso excesivo de 600 libras iba a ser instalado en unedificioen construccion. Estaba guardado al lado del edificio y no habia manera de localizarlo dentro. Cuatroempleados intentaban transportar manualmente el equipo a una diatancia de solo diez pies, bajarlo a traves de una puerta e introducirlo al edificio. El accidente ocurrio cuando intentaban pasarlo por la puerta y mantener sujeto el equipo.

- 1. La formulacion de los planes pudiera haber prevenido este accidente porque el equipo para manejar material fue desarollado para este proposito.
- 2. Cualquier grua pequena pudo haber levantado facilmente la carga sobre la pared e introducirlo al edificio por que todavia las armaduras del techo no se instalaban aun.
- 3. Tambien se pudo haber utilizado un elevador de carga si la pared que cerraba el edificio hubiera permanecido abierta un dia mas.
- 4. Nunca es una opcion mover el equipo a mano.
